## コラム 緑化植物 ど・こ・ま・で・き・わ・め・る

### オギ (*Miscanthus sacchariflorus* (Maxim.) Benth.)

木村保夫 (エスペックミック株式会社) y-kimura@especmic.co.jp

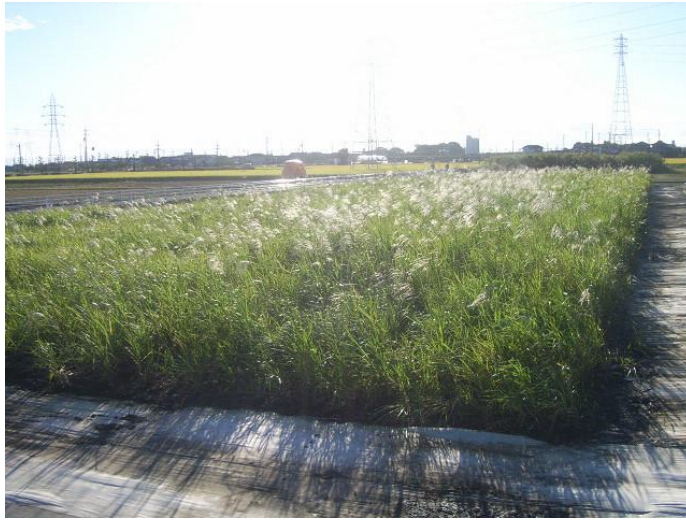
オギのマット状苗の生産状況。

のでその採集からは始める必要があった。しかし幸いにもその辺の河川に普通に生育していたので、多数の種子を採集することができた。種子の採集は2010年11月30日に行い、4℃で乾燥冷蔵保存した後、2011年5月12日と23日に播種を行った。発芽率はそれぞれ68%および58%であった。次に高水敷に植栽するにあたり、どのような大きさや形状の苗をつくるかを検討しなければならなかった。公園や都市の緑化では十分な管理の目が行き届くが、ひとたび造成されれば放置されるのが高水敷である。そのためオギの導入にあたっては次の条件が必要となる。まずは、出水などによって流出しないよう、①植栽時に確実に固定できること。次いで、工事後には広い裸地が形成され、初期成長の早い外来種が一斉に発芽成長することが多いため、②苗は競争力のある大型のものであること。欲を言えば外来種の種子の発芽を抑制したいので、③裸地を植生で覆ってしまうことができること。の3つであった。こうした条件を満たしたのものとして1m×1mのマット状のオギの苗を生産することとした。

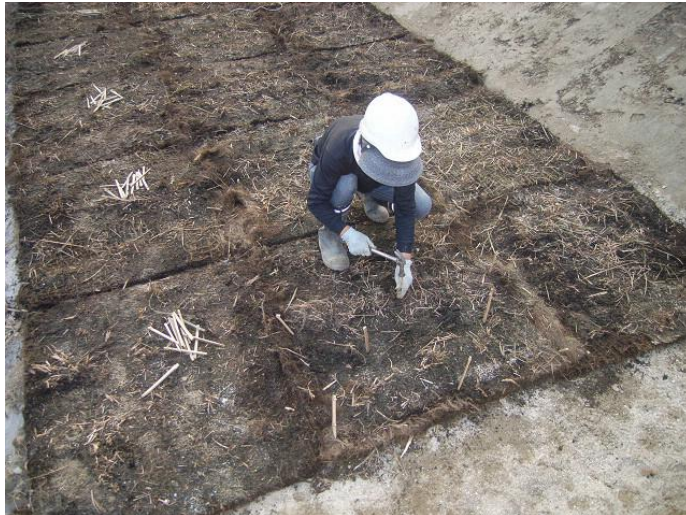
オギのマット状苗を現場に固定している状況。  
出水などで流出しないように杭で固定している。

さて、苗ができたなら、検討内容が実際の現場でどの程度機能するかを調べなければならない。2011年3月に愛知県を流れるある河川にマット状のオギ苗を設置した(写真-1)。施工からおよそ1年半が経過した2012年9月時点では高水敷にはオギ群落形成された(写真-2)。写真から明らかな様に、植栽が行われなかった範囲ではオオアレチノギクやヒメムカシヨモギなどの荒地雑草が繁茂したが、この時点ではオギ群落に著しい外来種の侵入は認められていない。この時点ではオギによる高水敷の緑化がうまくいったと言えるだろう。しかし、単純にオギが緑化植物として高水敷に対して適していると言うことはできない。なぜならば、高水敷は出水により定期的あるいは不定期に攪乱される立地である。また、しばしば起こることであるが、河道が縦浸食を受けることで高水敷と水面との比高が高くなることもある。すると、はじめ湿潤であった高水敷は時間とともにやや乾いた立地に変化する場合がある。こうした環境において形成されたオギ群落がどのくらいの期間維持されるかはまだ分からない。やはり緑化植物の検討とともに、現場の長期にわたる調査と、そこから得られた結果の適用の両方が緑化を成功させる上で必須であろう。

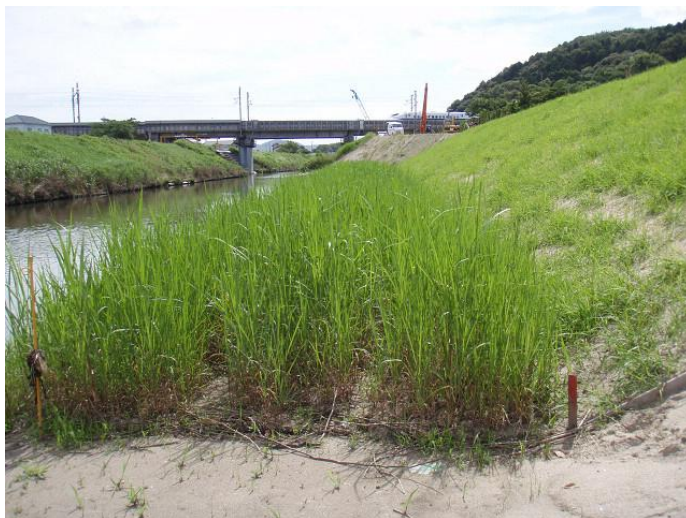
設置後に出芽したオギのマット状苗の状況。
